REPARATURBERICHT

Restauration eines russischen Röhrenprüfgerätes

dass das Modell „**L3-3**“ heißt.

Eine nicht ganz so bitter ernst zu nehmende Arbeit von Marc Michalzik, August 2012.

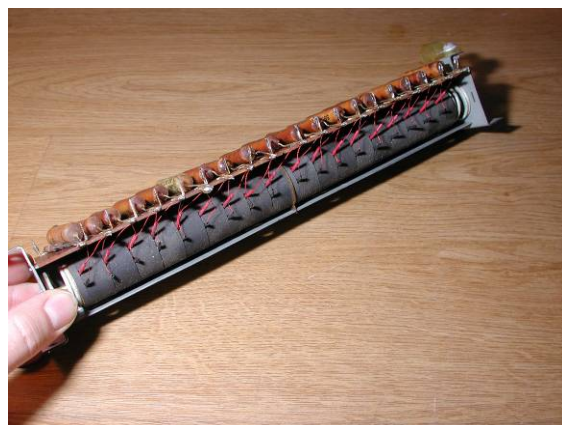
Abbildung 31: kleine Exkursion: vergleichbarer Schaden an der Linebox einer B-3 Hammondorgel

Mal wieder, denn bei der Vibratospule einer Hammondorgel ist es mir auch schon einmal so gegangen. Der Defekt war direkt auf den ersten Windungen zu finden, so dass ich auch hier bedenkenlos abwickeln und reparieren konnte. Also niemals gleich aufgeben, wenn man einen defekten Drahtwiderstand vor sich hat! Mit einer ruhigen Hand und einem geduldigen LötKolben (zum Abbrennen der Kabelisolation der Spulendrahts) kriegt man vieles wieder hin.

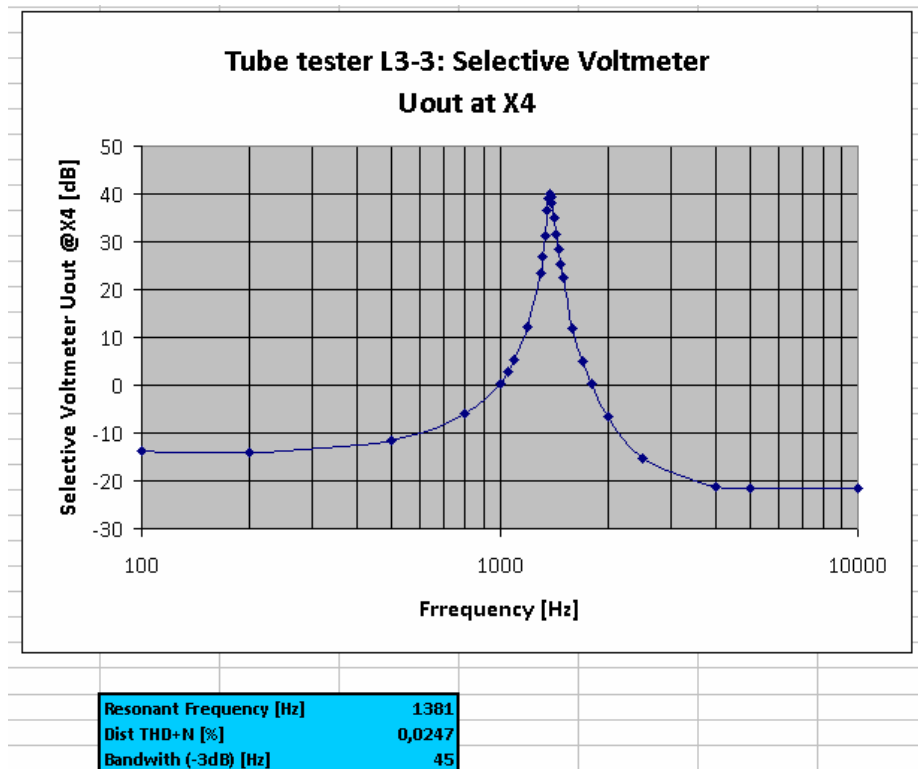
Abbildung 35: Amplitudenfrequenzgang vorher

Ich habe einen ersten Verdacht. Um dem nachzugehen, messe ich mal spontan den Amplitudenfrequenzgang des selektiven Voltmeters. Ich trenne die Drahtbrücke zwischen R129 und dem Umschalter S5 (Steilheitsmesserumschaltung MESSEN/EICHEN) auf und speise dort 150mVeff Tonsignal aus meinem Audioanalyzer ein. Nachdem das Signal dann durch das selektive Voltmeter des L3's gelaufen ist, greife ich es an der Buchse "X4" (zu finden als Bananenbuchse im Innern des L3-3 auf der Audioleiterplatte) wieder ab und führe es wieder dem Analyzer zur Auswertung zu.

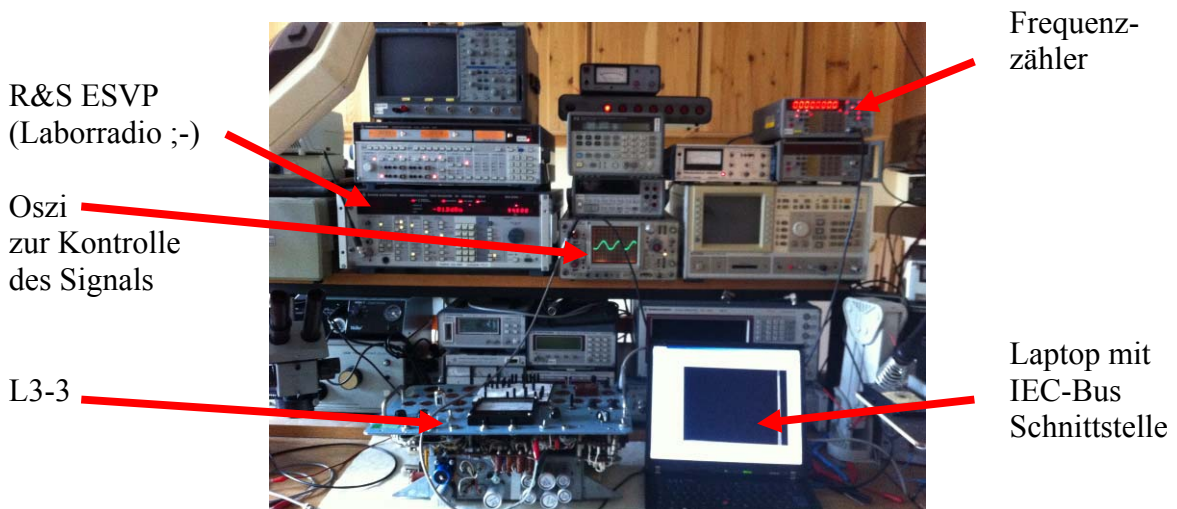
Abbildung 36: Messaufbau Langzeitmessung Oszillatorstabilität

Um den Tongenerator des L3 hinsichtlich seiner Frequenzstabilität zu vermessen, braucht man einen Frequenzzähler. Ich benutze dazu meinen Racal-Dana 1992. Das ist ein schönes Teil, klein und schnuckelig, als Gebrauchtteil nicht allzu teuer, eine relativ gute Zeitbasis und dank seines Konzepts kann er auch bei nur 1s Torzeit noch mehrere Nachkommastellen Auflösung messen. Das ist insbesondere in unserem vorliegenden Fall bei NF-Frequenzen sehr hilfreich. Zusätzlich besitzt der 1992 eine IEC-Bus Schnittstelle. Also wie geschaffen für meinen Zweck, denn:

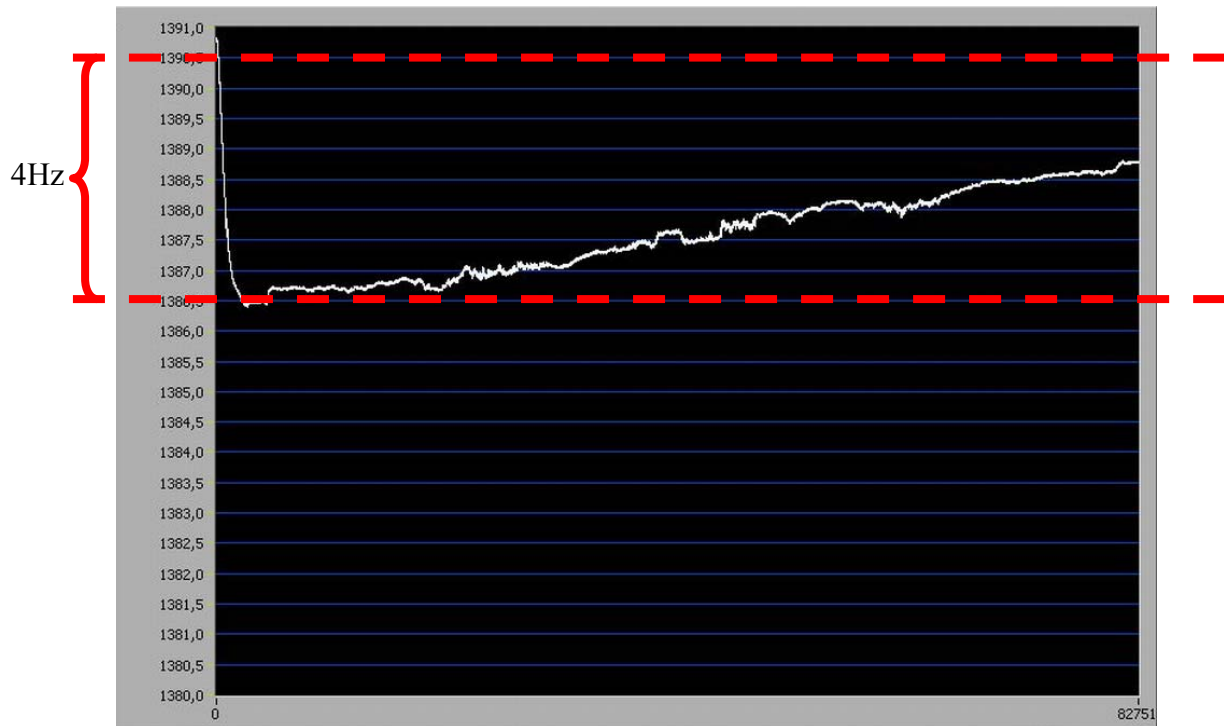
Abbildung 37: Oszillatorstabilität L3-3 über 82751 Sekunden (~23h)

nur um mal eben eine Röhre zu messen. Hier geht es jedoch um die Aufdeckung eines technischen Sachverhalts, dafür muss man eben schon mal etwas Geduld haben.

Jac vermutet defekte bzw. leckstrombehaftete Kondensatoren im Oszillator als mögliche Fehlerquelle. Ich tue gut daran, seine von großer Erfahrung geprägten Hinweise ernst zu nehmen und in diese Richtung zu forschen. Auch aus meiner Restaurationserfahrung weiß ich, dass Kondensatoren im Laufe der Zeit durch Aufnahme von Feuchtigkeit gerne mal ihren Wert vergrößern oder Widerstände hochohmiger werden, daher klingt sein Hinweis in meinen Ohren sehr vernünftig.

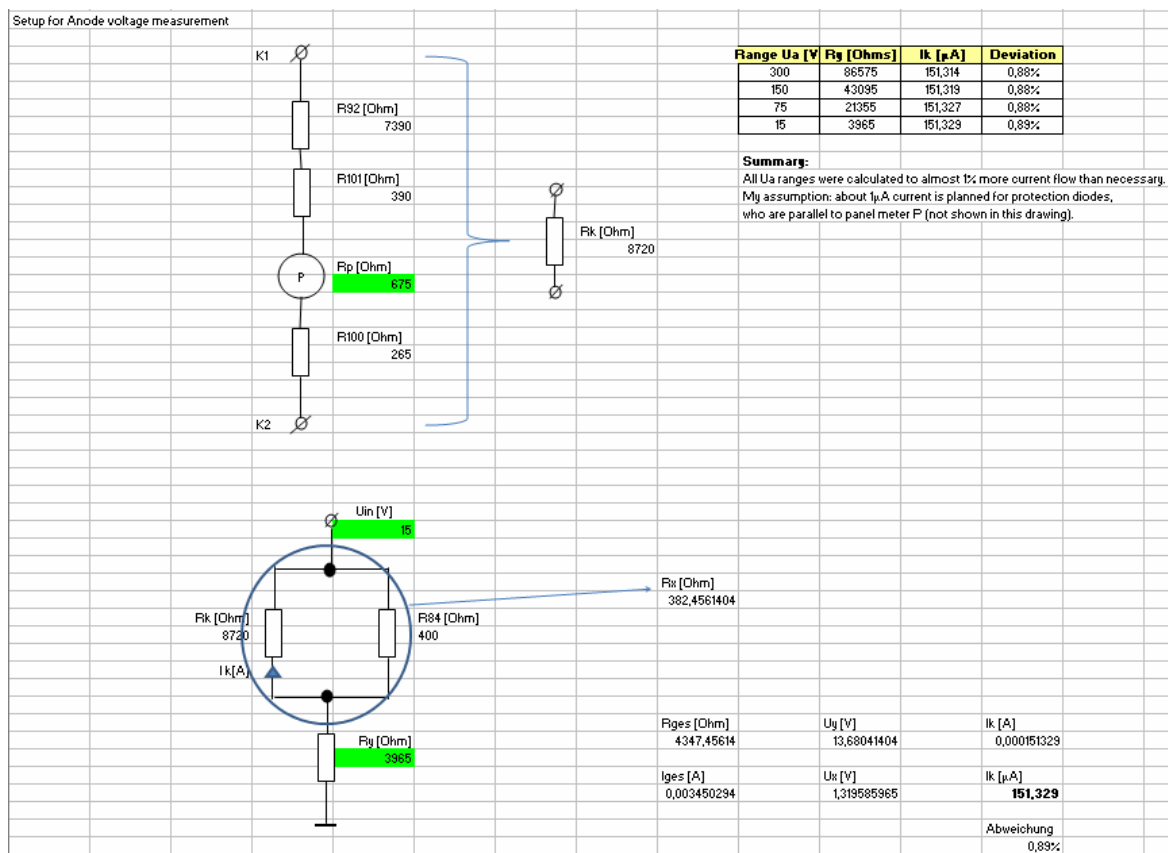
Abbildung 51: Messkreiskonfiguration im L3-3 für Messung der Anodenspannung

Um es gleich "richtig" zu machen, klimperte ich sowohl Blockschaltbild als auch Berechnungsformeln gleich in Excel, so dass ihr meine Ergebnisse auch besser sehen könnt. Ich beobachte bereits geringe rechnerische Abweichungen im Bereich von knapp 1%, sehr interessant! Wenn man nun gehässig wäre, könnte man fragen, warum man viel Geld in ein super Klasse-1-Messinstrument investiert, sich diese Genauigkeit aber dann gleich wieder durch eine systemimmanente Ungenauigkeit versaut? Nunja, möglicherweise habe ich ja beim Berechnen einen Fehler gemacht oder sonst irgendwas nicht berücksichtigt (z.B. den Vorwärtsstrom der antiparallel zu Messwerk geschalteten Schutzdioden, die sicherlich auch etwas Strom schlucken werden).

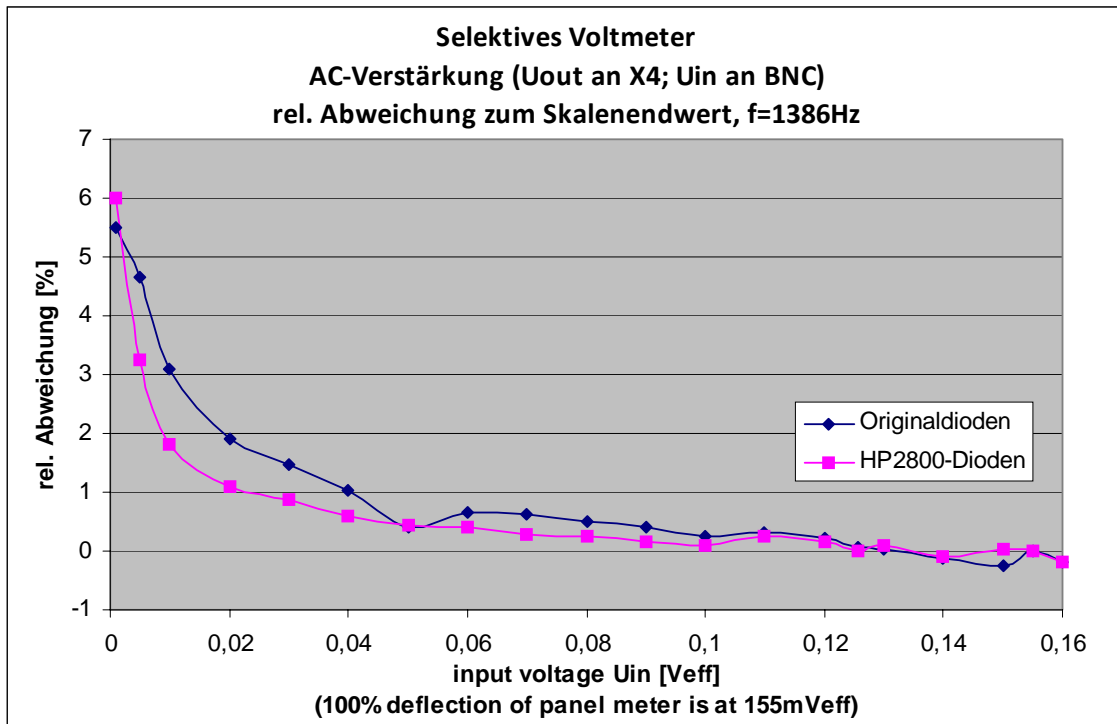
Abbildung 112: AC-Pegelgang selektives Voltmeter (vorher/nachher)

Ich baue die Dioden trotzdem ein und wiederhole meine Messung aus Kapitel 30.1.
